MANUALE USO E MANUTENZIONE

USE AND MAINTENANCE MANUAL

IVECO ML210E/P - ML220E/P

IVECO ML210E/P - ML220E/P 3° ASSE POSTERIORE

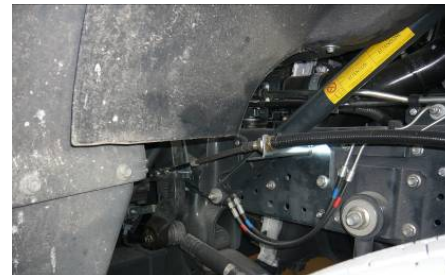
Il 3° asse applicato sul veicolo è originale Iveco e si caratterizza per la sterzata idraulica, controllata meccanicamente con il cavo di comando.

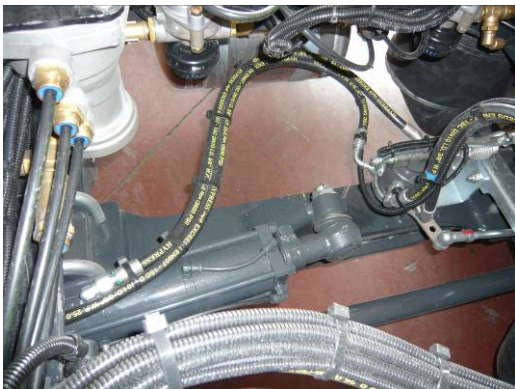
Il sistema idraulico è provvisto di un proprio serbatoio posto nel vano motore.

Sul cruscotto è presente una luce a led la cui accensione segnala un insufficiente livello dell'olio.

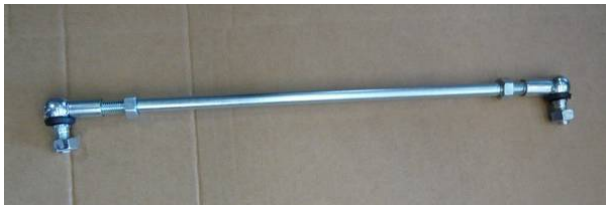
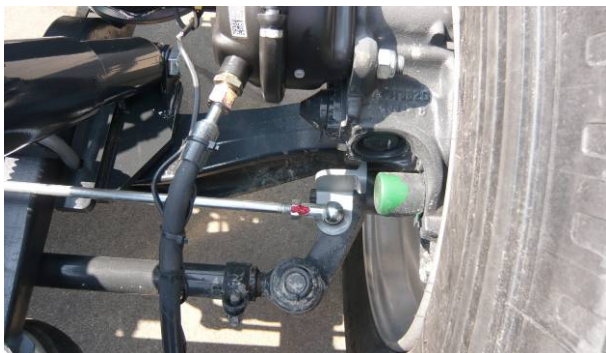
Ogni due mesi controllare lo stato dell'asta di reazione. Controllare le testine ad angolo ed il corretto serraggio dei dadi. Nel caso di dubbi di integrità sostituire i pezzi.

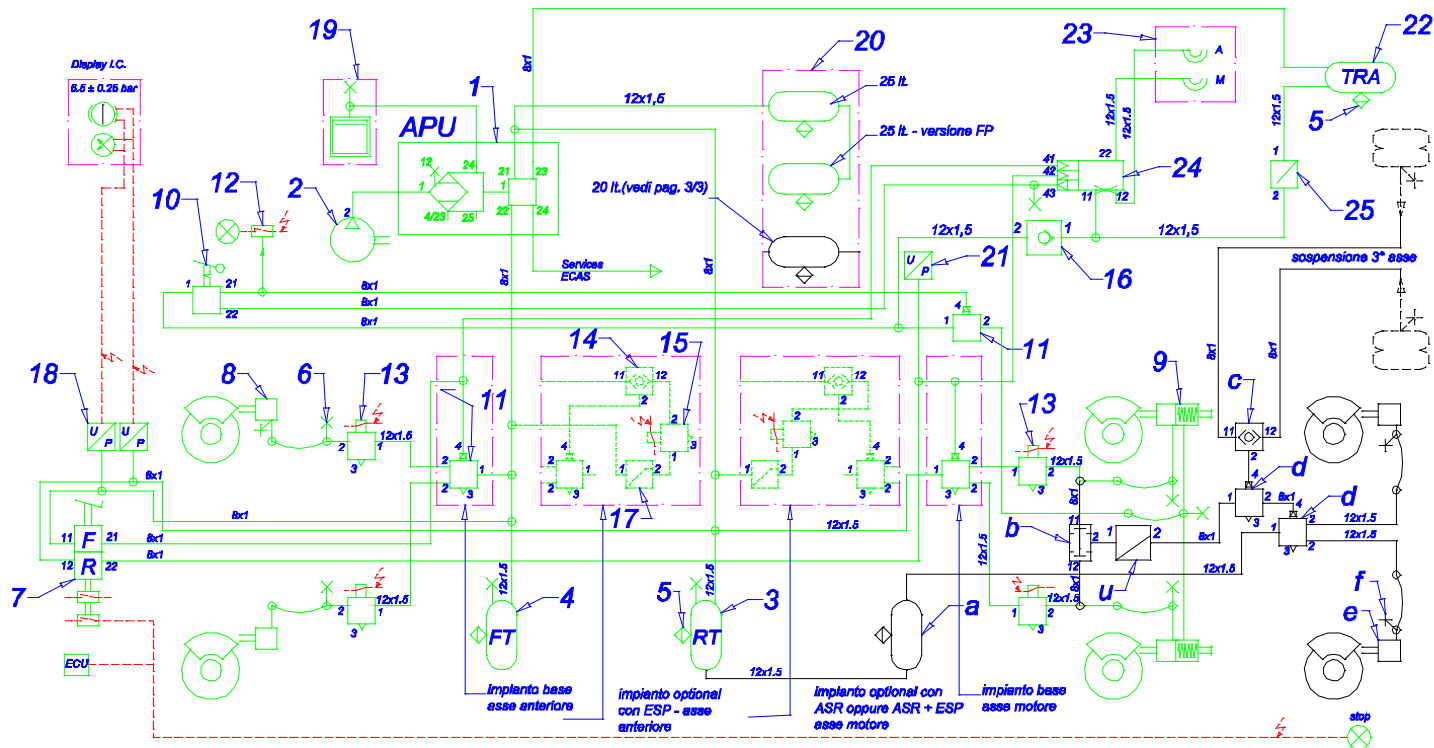
SCHEMA N° 25.01.05.0028 FOGLIO 2

IMPIANTO FRENANTE CON RIMORCHIABILE

- Cs - Contatto su pinza sinistra (aperto con pattini usurati).
Cd - Contatto su pinza destra (aperto con pattini usurati).

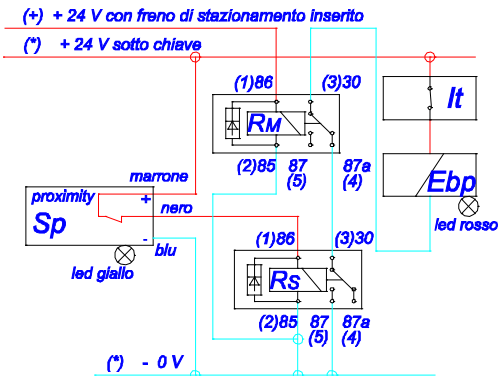
SCHEMA N° 35100001

IMPIANTO ELETTRICO

(*) + 24V dal Relè R3 (@) dello schema 25.01.05.0028, foglio3.
- 0V dal connettore in cabina 61071 - pin 17 (cavo 0000-10A).

30 - 87 Normalmente aperto (N.A).
30 - 87a Normalmente chiuso (N.C).

Riferirsi agli schemi elettrico ed idraulico allegati:

- Sensore di prossimità 'Sp' posto sulla leva superiore del distributore idraulico: controllare il LED giallo che si trova sul lato uscita cavo elettrico – con contatto inserito il LED deve essere acceso – se spento verificare che sia elettricamente alimentato (integrità cavi elettrici). Verificare ed eventualmente registrare la distanza del sensore dalla vite che si trova sul lato opposto al cavo elettrico di alimentazione - Distanza corretta: $0,1 \div 0,5$ mm. Eventualmente sostituire il sensore.
- Micro-relè 'R' posto nella scatola fusibili in cabina – Verificare che, con contatto inserito, sia correttamente alimentato: sul pin n° (1) 86 => +24V, sul pin n° (2) 85 e (5) 87 => massa, sul pin (3) 30 => uscita +24V; Eventualmente ricercare la causa di mancata alimentazione o sostituire il relè se guasto;

- Valvola di by-pass 'Ebp' – (interno longherone telaio nel passo del veicolo). Con contatto inserito verificare la corretta alimentazione – verificare l'eventuale corto circuito della bobina elettrica;

- Interruttore termico 'IT', posto vicino alla valvola di by-pass: con impianto freddo (temperatura olio $< 90^{\circ}\text{C}$) verificare che il contatto sia chiuso. Eventualmente sostituire l'interruttore;

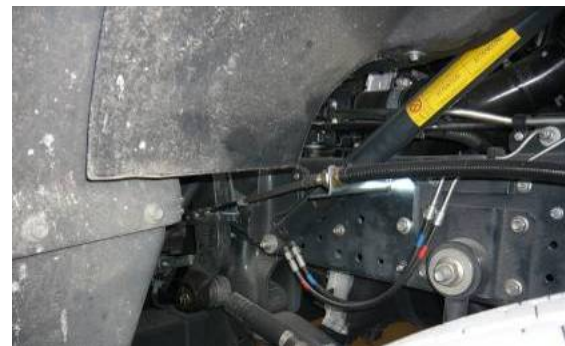
The 3rd axle fitted to the vehicle is original Iveco and is characterised by the hydraulic steering, mechanically controlled by the command cable.

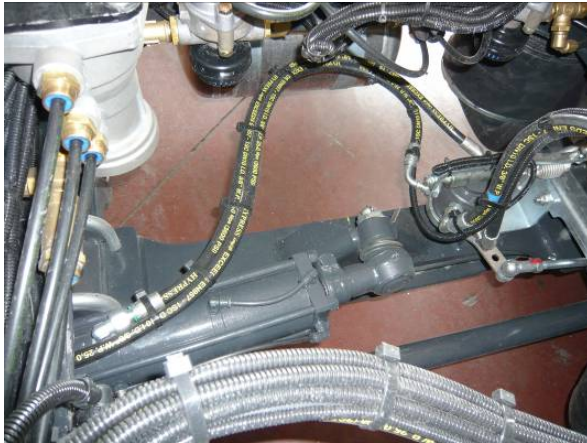
The hydraulic system has its own tank positioned in the engine bay. On the dashboard, there is an led light that signals low oil level in the tank.

The steering of the axle is a result of the hydraulic command from the double effect oil/pneumatic actuating cylinder. In normal function, the cylinder hydraulically controls the rotation of the wheels on the axle. Oil flow from the distributor works on one side or the other of the cylinder and brings about the appropriate steering. In the event of hydraulic pressure loss, the pneumatic pressure in the other 2 cylinder chambers will automatic centre the wheels.

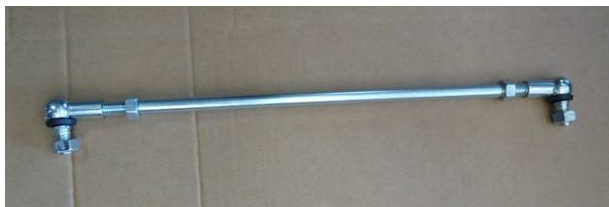
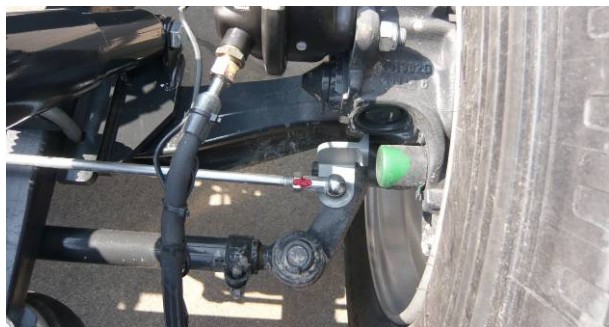
Every two months check the integrity of the distributor steering reaction linkage. Check the ball joints and ensure the self locking fixing nut is tight.

In case of any doubt replace the parts immediately

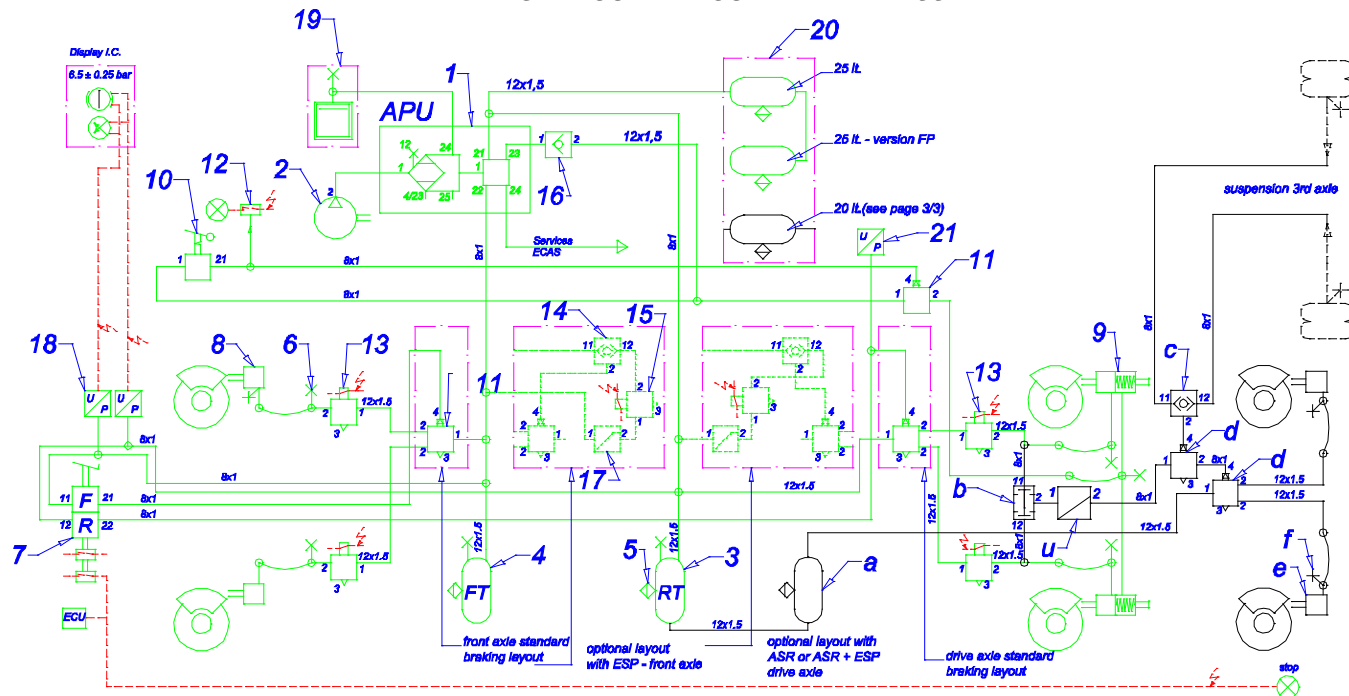
SCHEME NR 25.01.05.0028 PAGE 1

BRAKING LAYOUT WITHOUT TRAILER MASS

- Cs - Contact on left caliper (open when pads are worn).
- Cd - Contact on right caliper (open when pads are worn).

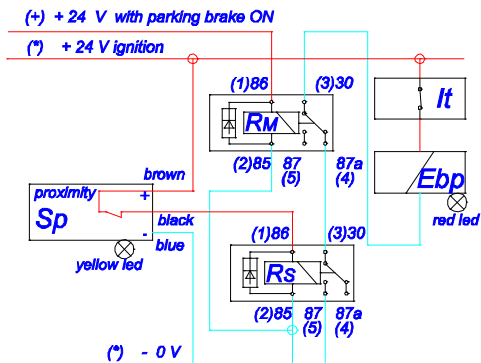
SCHEME NR 35100001

ELECTRIC LAYOUT

(*) + 24V from Relay R3 (@), scheme 25.01.05.0028, page 3.
- 0V from connector 61071 - pin 17 (wire 0000-10A).

- Micro-relay 'R' located in the fuse box in the cabin – Verify that, with the contact closed there is the correct supply to pin Nr. (1) 86 => +24V, to pin Nr. (2) 85 and (5) 87 => -, on pin Nr. (3) 30 => exit +24V;
If necessary, search for the cause for the missing supply or substitute the relay if damaged;

- By-pass valve 'Ebp' – (inside the vehicle chassis along the wheelbase). With the contact closed, verify the correct supply – check that the electrical coil hasn't burnt out;

- Thermal switch 'IT' with the system cold (oil temperature < 90°C) verify that the contact is closed. If necessary, replace the switch;
- System hydraulic pressure – connect a manometer with a scale of at least 100 bar to the pressure intake on the by-pass valve. With the motor started, place a steel spacer between the path of the steering and the wheel spindle. Steer until there is contact with the spacer. In this condition, the hydraulic pressure should be 90 ± 5 bar. If the pressure is not present proceed to check the following:
